Aménagement du ruisseau reliant le 2^e marais d'Odanak au chenal Tardif

Rapport technique – Janvier 2018

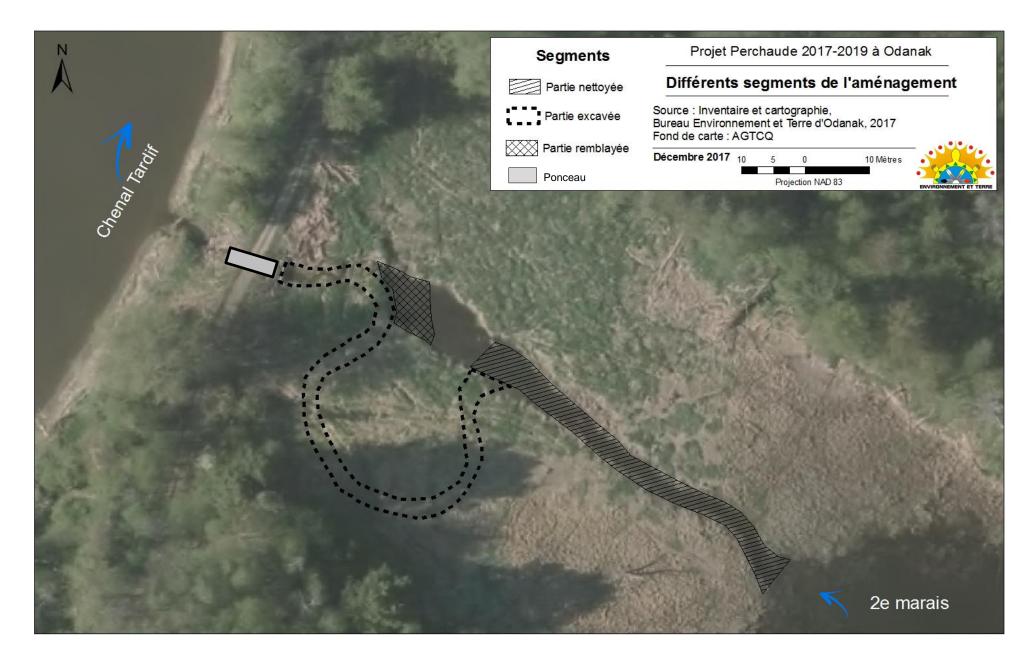
Carte 1. Schématisation des différents segments de l'aménagement du 2^e marais de la communauté d'Odanak en 2017.

d'assurer une meilleure connectivité entre l'ancien cours d'eau et la zone d'excavation, il a été suggéré de retirer la couche de matière organique superficielle dans le tronçon amont de l'aménagement (Carte 1; jonction partie excavée et partie nettoyée); ce qui représente environ 20 cm d'épaisseur. Ainsi, afin de respecter une pente totale de 1%, l'intégralité de l'aménagement a été abaissée de 20 cm par rapport aux plans.

L'étape suivante a été le nettoyage d'un tronçon de ruisseau de 40 m reliant le marais à la zone d'excavation (Partie nettoyée; Carte 1). Pour ce faire, une pelle mécanique a retiré les débris, les racines ainsi que beaucoup de végétation du cours d'eau, créant un canal préférentiel entre l'aménagement et le marais (RP – photo 7).

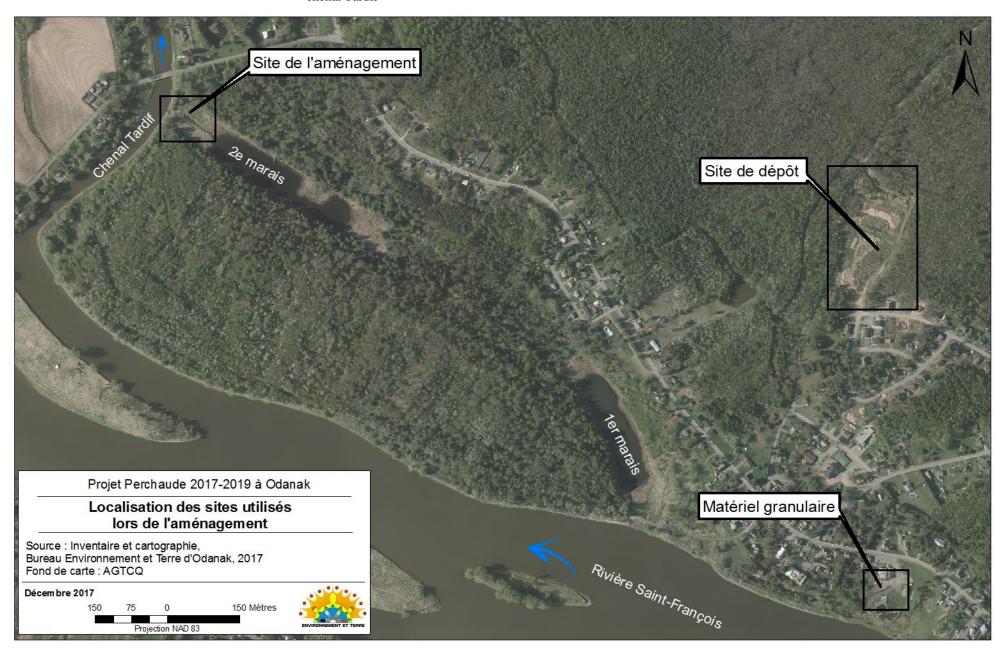
Carte 2. Localisations des sites utilisés lors de l'aménagement du 2^e marais de la communauté d'Odanak en 2017.

La première étape a été de récupérer les roches [Ø 220-550 mm] qui étaient entreposées à l'arrière du centre communautaire d'Odanak (Carte 2). Pour ce faire, quelques jours avant le début des travaux d'aménagement, une petite pelle mécanique a excavé les roches du site d'entreposage et une chargeuse sur roues les a acheminées à un site de nettoyage. Un membre de l'équipe a ensuite nettoyé les roches à l'aide d'une laveuse à pression de 200 livres (Répertoire photo (RP) – photos 1 et 2) afin de retirer tout excédent de sédiments et d'assurer qu'aucune espèce exotique envahissante (EEE) ne soit transportée sur le site de l'aménagement. Au total, 16 camions benne (de type 10 roues) ont été nécessaires pour transporter les roches au 2^e marais (RP – photo 3).

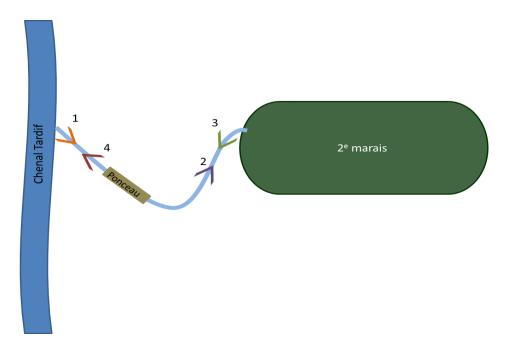
Figure 1. Schéma représentant l'emplacement des quatre verveux utilisés dans l'étude de la circulation du poisson avant et après aménagement du 2^e marais d'Odanak.

Afin d'évaluer le succès de l'aménagement et de cibler des améliorations potentielles, un suivi de son efficacité sera réalisé aux printemps 2018 et 2019. Quatre verveux seront installés dans le nouveau cours d'eau afin de capturer des perchaudes (Figure 1). Chaque individu sera alors sexé et mesuré, en plus d'être marqué selon le verveux dans lequel il a été capturé. En comparant le nombre de perchaudes capturées en amont de l'aménagement (verveux 2 et 3) à celui en aval (verveux 1 et 4), il sera possible de caractériser l'utilisation du ruisseau pour la montaison vers le marais (BETO, 2017b). Cette méthode permettra également de documenter la communauté ichthyenne présente dans l'aménagement à ce moment de l'année en plus de permettre la comparaison avec les données récoltées au printemps 2017, soit avant l'aménagement, et celles du 1^{er} marais.

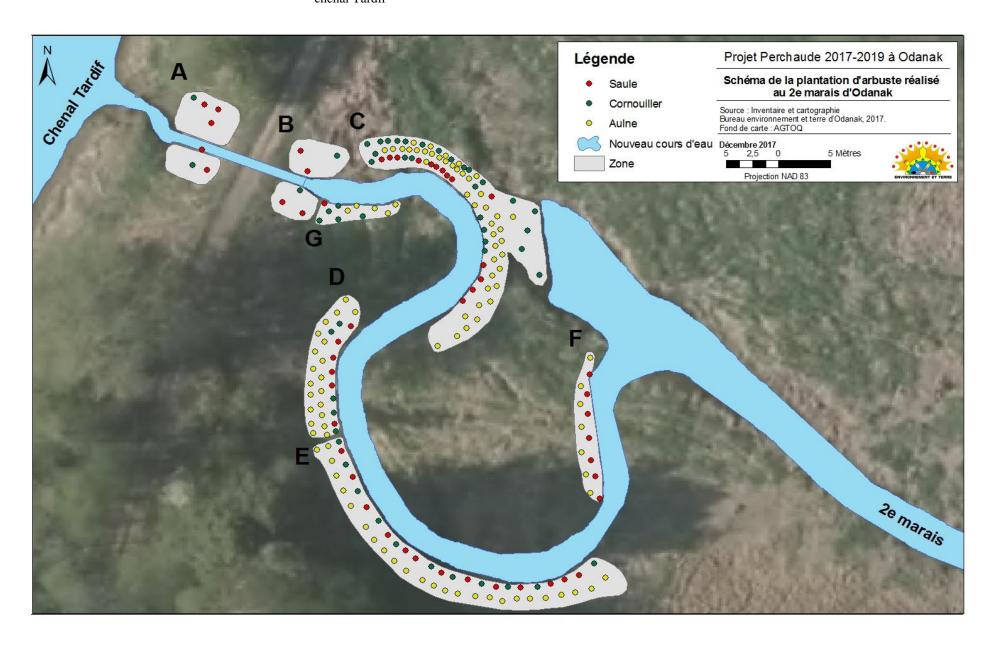
Carte 3. Schéma de la plantation d'arbuste réalisé lors de l'aménagement du 2^e marais de la communauté d'Odanak en 2017.

Un suivi de la reprise végétale sera effectué aux printemps et aux étés 2018 et 2019. Une comparaison entre le nombre d'arbustes vivants et le nombre d'arbustes plantés sera effectuée pour chacun des sous-secteurs (Carte 3, Annexes 7 et 8).

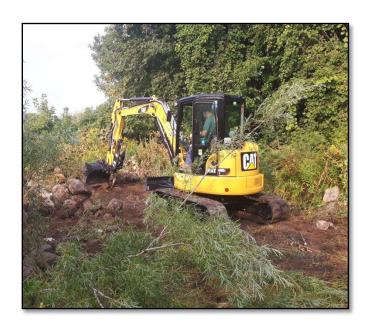
Photo 1. Récupération des roches de calibre 220-550 mm

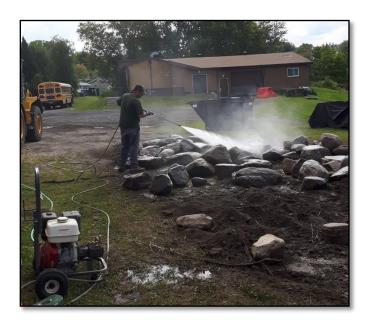
Photo 2. Nettoyage des roches avec machine à pression

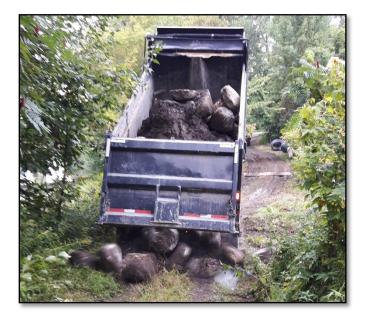
Photo 3. Transport des roches sur le site des travaux

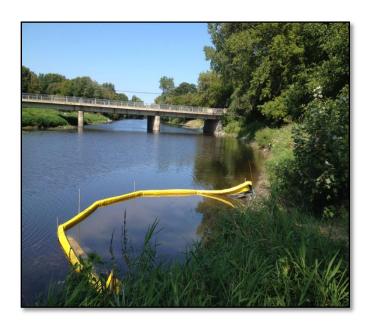
Photo 5. Rideau de turbidité installé dans le chenal Tardif

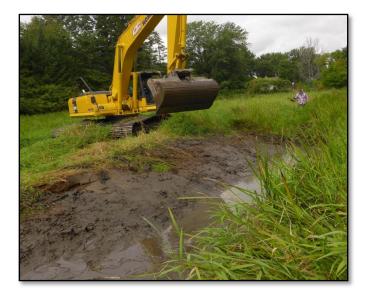
Photo 7. Nettoyage du cours d'eau en amont du tracé

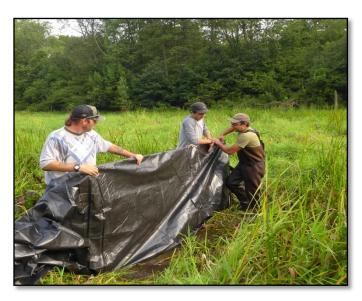
Photo 8. Mise en place du batardeau

Un batardeau a été mis en place en amont de l'aménagement, soit au milieu du canal préférentiel nettoyé. Le batardeau était constitué d'une grande planche de bois recouverte d'une membrane de polyéthylène (RP – photo 8), et a été stabilisé à l'aide de matière argileuse retrouvée sur place.

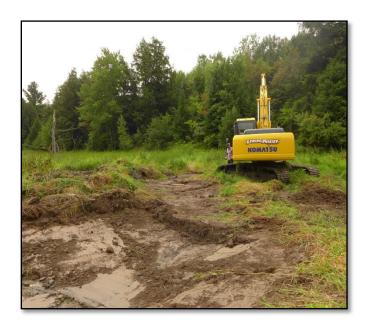
Photo 9. Excavation du cours d'eau – retrait de la couche organique

L'excavation a débuté par la partie amont de l'aménagement planifiée. L'opérateur a laissé sur place une parcelle de terre entre l'ancien et le nouveau cours d'eau afin que les travaux s'effectuent à sec. La couche de sol organique a été retirée et mise de côté afin d'être réutilisée ultérieurement. Ensuite, les couches de matières argileuses ont été excavées et directement acheminées au site de dépôt d'Odanak (RP – photos 9 et 10). Les berges du nouveau ruisseau ont été adoucies en respectant un rapport de 1 : 3 (*i.e.* pour 0,5 m d'excavation, chacune des berges devait être large de 1,5 m). Ce faisant, afin de respecter la pente longitudinale de 1% prévue pour le nouveau ruisseau, la quantité de matériel excavé a été beaucoup plus importante en aval qu'en amont de l'aménagement.

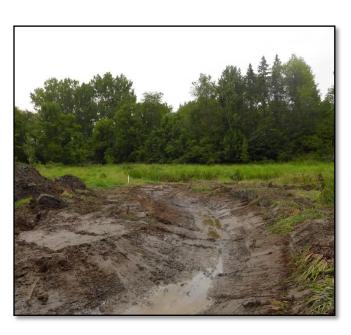
Photo 10. Excavation du cours d'eau – retrait de la couche argileuse

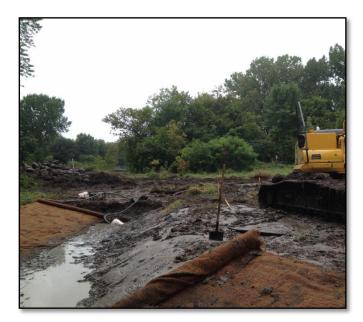
Photo 11. Pompe qui évacuait l'eau

Lors de l'excavation, une pompe a été installée périodiquement dans le nouveau ruisseau afin d'évacuer l'eau de pluie ou de ruissellement s'y étant accumulée (RP – photo 11). L'eau pompée a été rejetée dans le milieu forestier adjacent afin que les sédiments soient filtrés par la végétation.

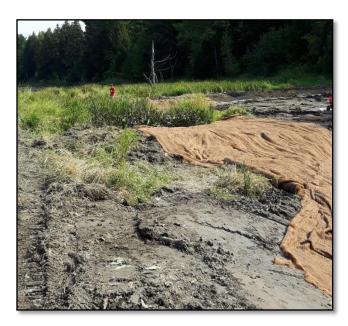
Photo 12. Remblai de l'ancien cours d'eau

L'ancien cours d'eau a été remblayé en utilisant le matériel excavé dans le nouveau tronçon. La matière argileuse a tout d'abord été déposée au fond du cours d'eau en s'assurant qu'elle soit reliée à la matière argileuse déjà en place dans le but de favoriser une étanchéité maximale. La partie remblayée a par la suite été recouverte de matériel organique. Le remblai a été configuré en deux sections afin de limiter les risques d'affaissement, soit une première partie légèrement surélevée par rapport au niveau de l'eau en amont, ce qui réduit les risques de débordement, ainsi qu'une seconde partie plus basse et complètement plane (RP – photo 12). Cette configuration permet de créer une discontinuité dans la pente du talus (*i.e.* en escalier), étant donné qu'à cet endroit, le remblai est directement adjacent à la berge du nouveau cours d'eau excavée.

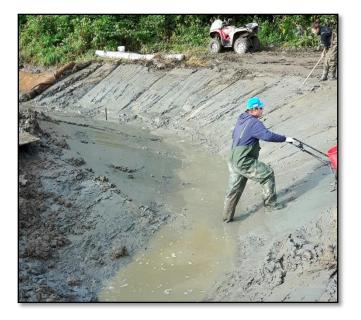
Photo 15. Ensemencement (graines pour milieux humides)

Suite aux travaux, des semences pour milieux humides (mélange MICA 2009) ont été dispersées sur les talus du cours d'eau et, de façon plus éparse, sur le reste des surfaces impactées (RP – photo 15). Des tapis anti-érosion biodégradables faits de fibres de noix de coco ont ensuite été installés afin de recouvrir les rives du cours d'eau (RP – photo 16). Finalement, 200 arbustes ont été plantés dans les courbes extérieures du cours d'eau, soit 50 saules, 50 cornouillers et 100 aulnes (RP – photo 17). Les efforts de revégétalisation ont été réalisés afin de stabiliser les berges.

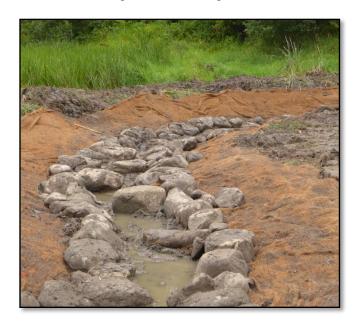
Photo 16. Mise en place de tapis anti-érosion (noix de coco)

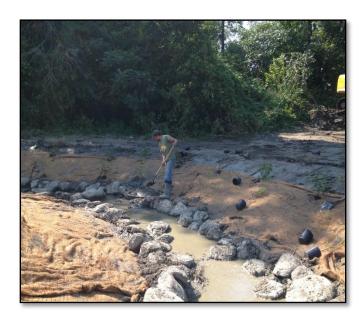
Photo 17. Plantation des arbustes

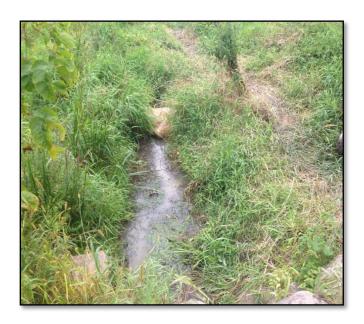
Photo 21. Boudin de paille filtrant les sédiments
